Autoradio Becker BM24 – studený spoj

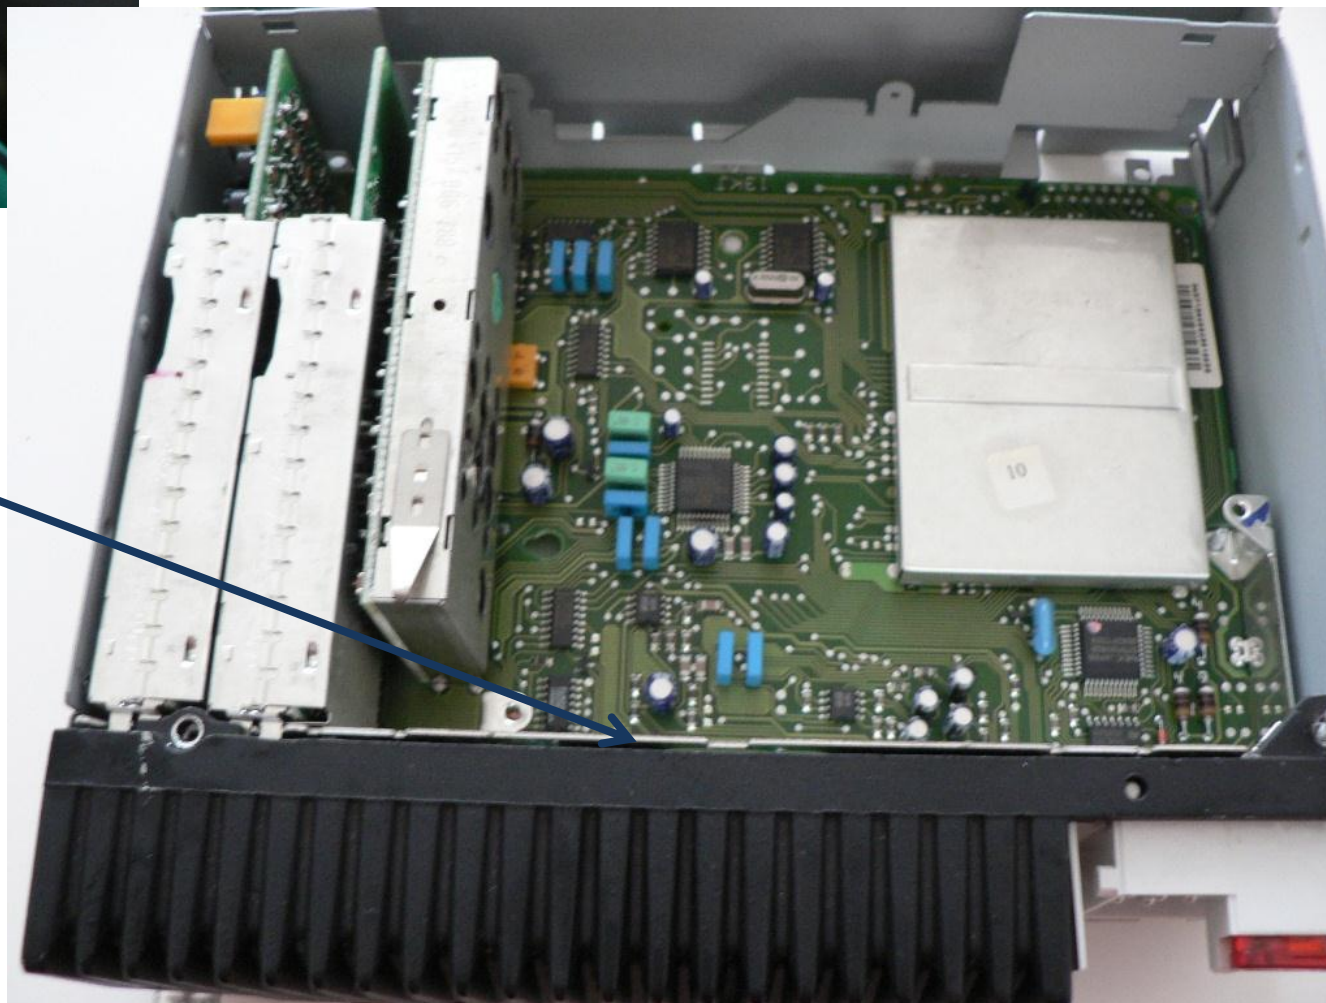
Pohľad z hora na plech (tienenie) kde vzniká studený Spoj.
